Mairie du Moule  
Ecole primaire Mixte Lydia Galleron  
97160 Le Moule

# Rapport de mission de repérage des matériaux et produits contenant de l'amiante établi avant travaux

**Le présent rapport N° 02.02.03.20 a été établi sur les informations fournies par le donneur. Il est composé de 124 pages annexes incluses et complété par un dossier plan. Il ne pourra être reproduit que dans sa totalité, annexes et dossier plan inclus.**

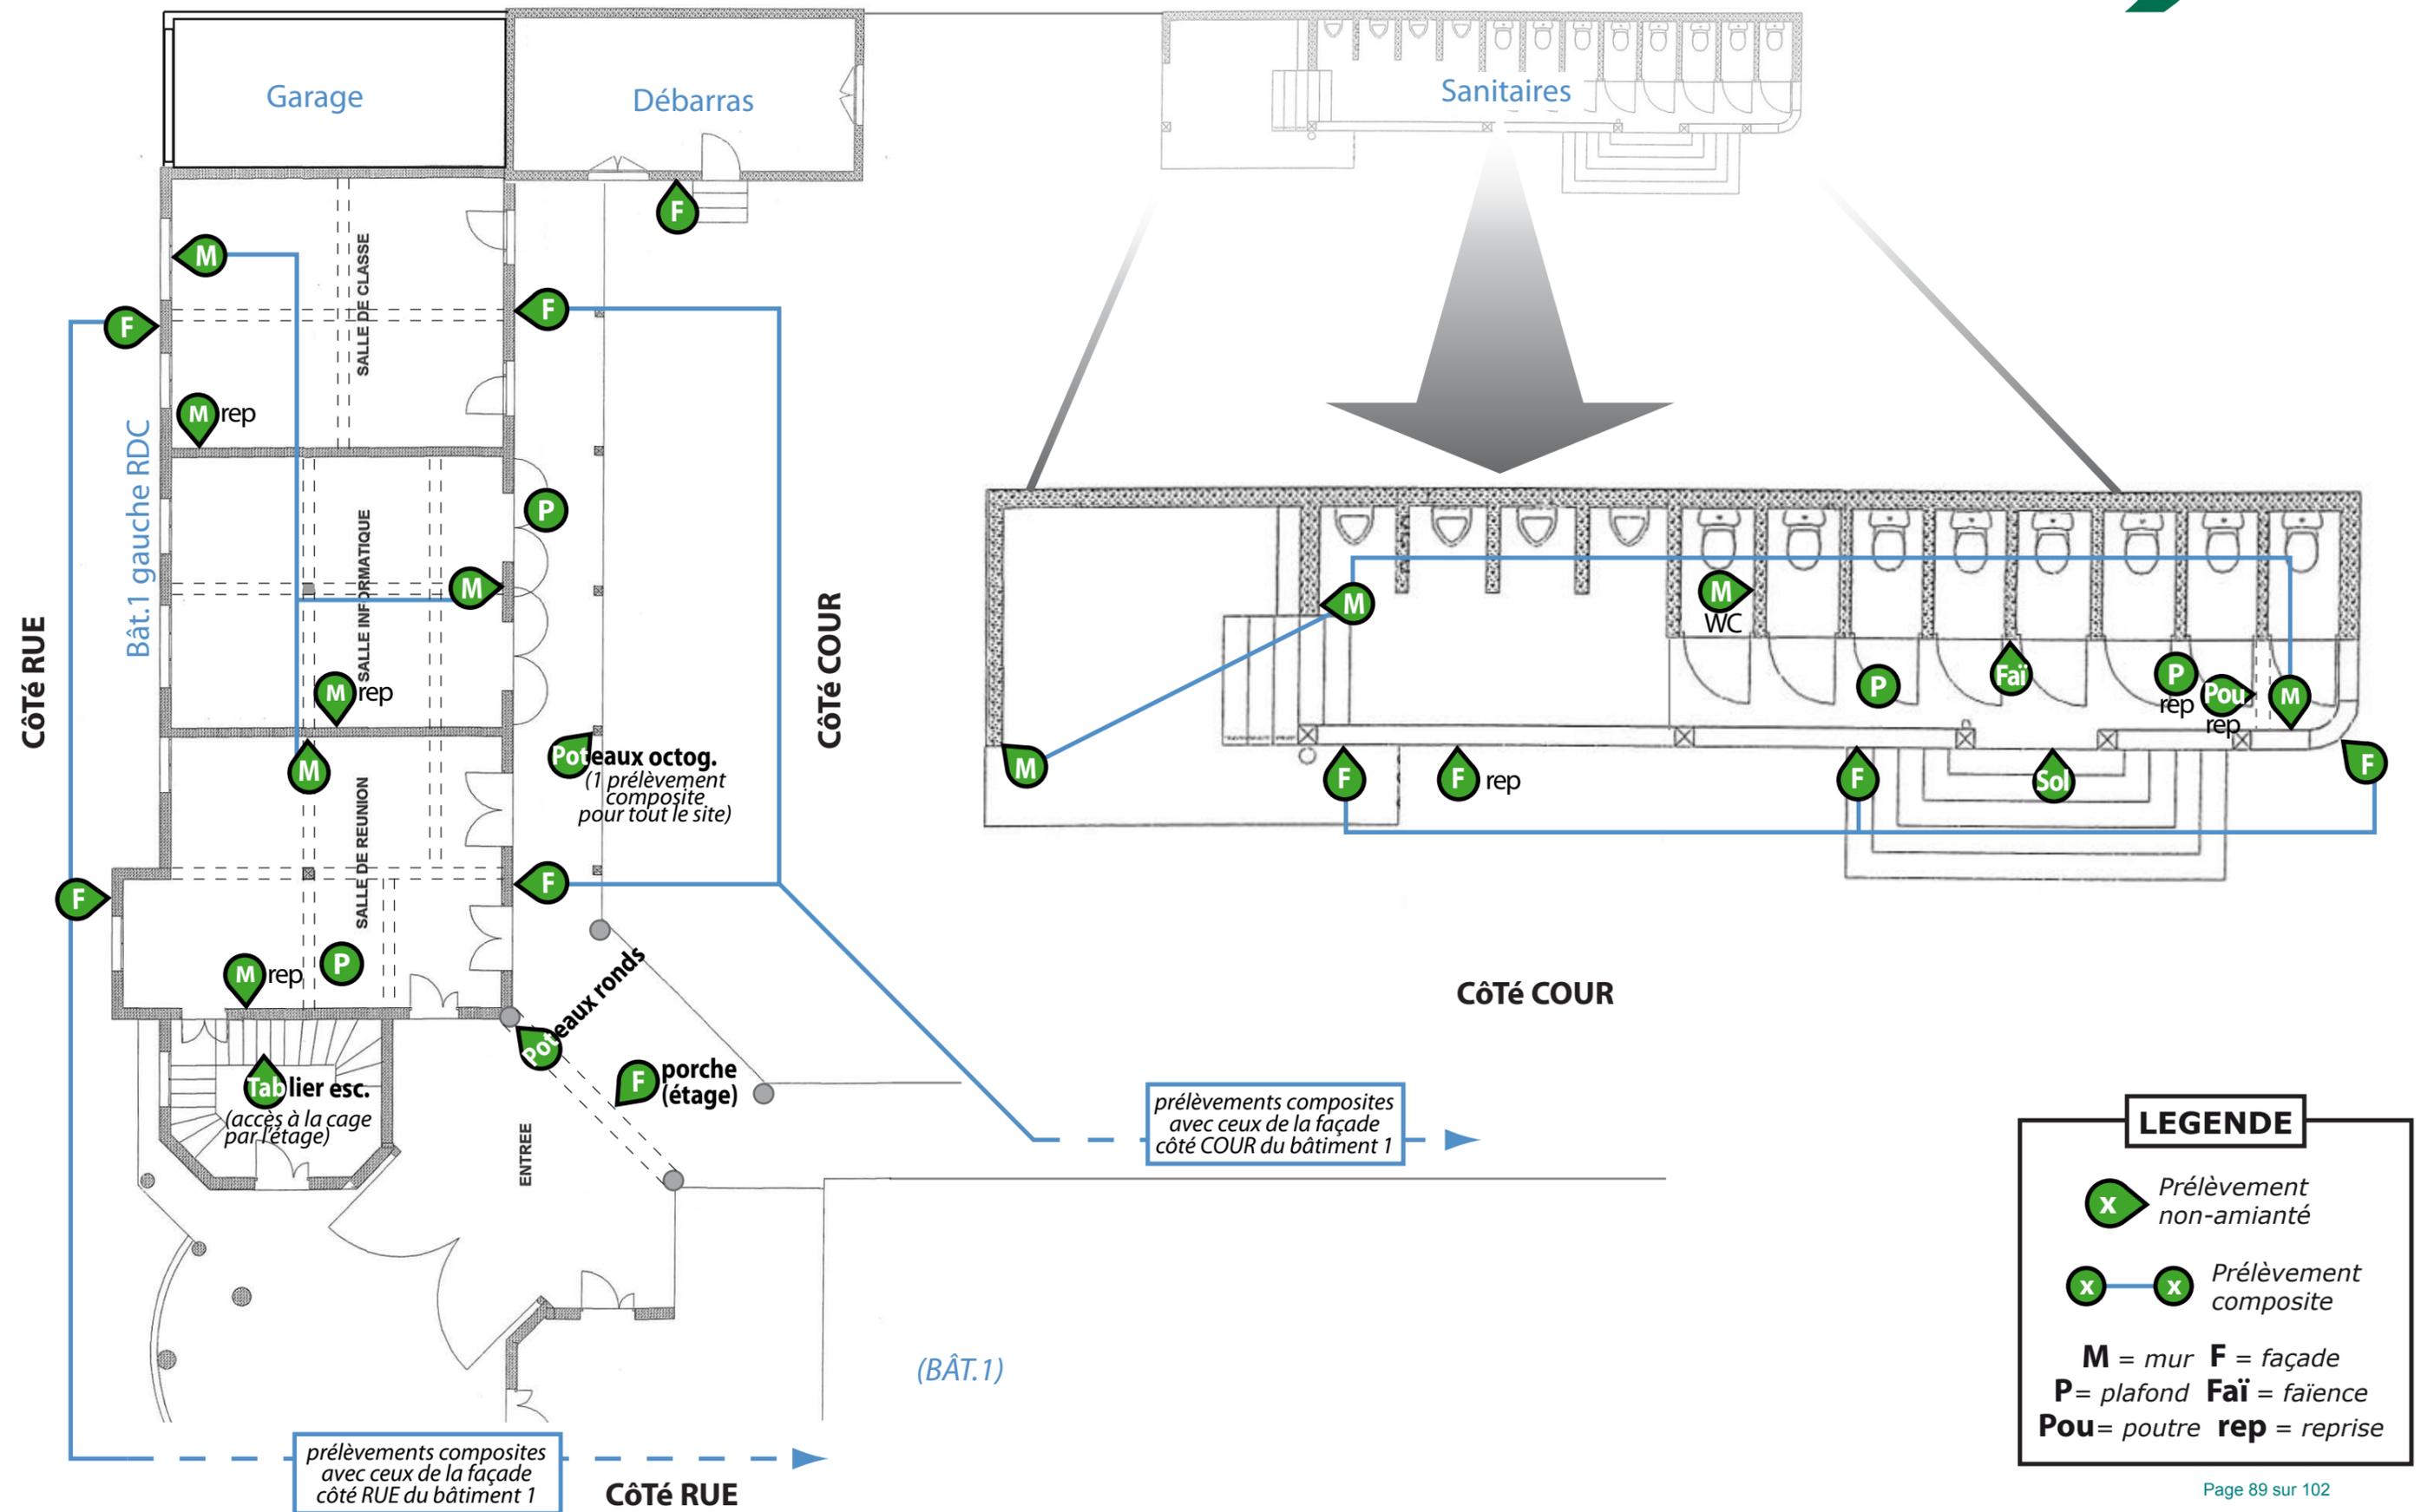
**Tous les prélèvements effectués sur les pastilles visibles de reprises de maçonnerie de l'étage du bâtiment 1 gauche (TGM) sont revenus positifs à la présence d'amiante.**

**Il conviendra de faire appel à un personnel habilité en cas de travaux ou de démolition dans ces zones (sous-section 3 ou sous-section 4 selon l'opération envisagée).**

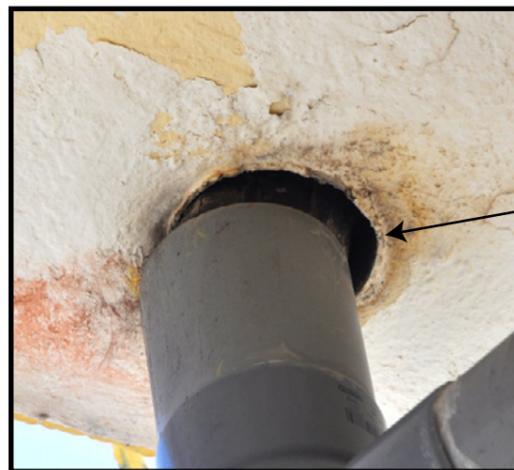
**Nous avons également noté un reste de conduit en fibrociment amiante cassé dans la dalle de plafond au niveau de la descente d'eau pluviale (coursive extérieure, localisation et photo ci-présentes).**

Reste de conduit fibrociment amiante

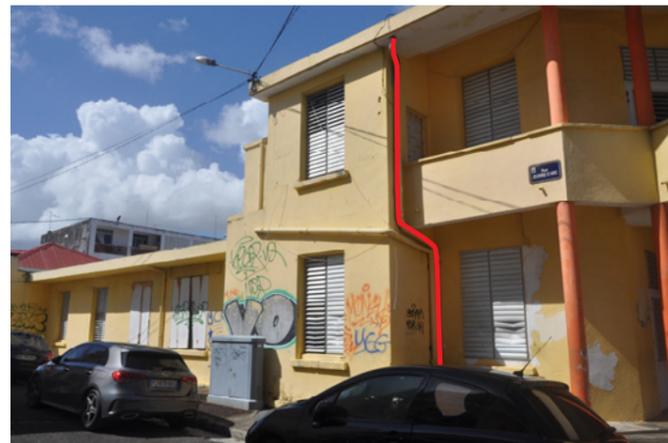
**Bâtiment 1 gauche, façade côté mairie**

A l'origine, la totalité du réseau aérien des eaux pluviales devait être constitué de conduits en fibrociment amianté. Au fil du temps les parties abimées ont été substituées par des segments en PVC. Dans le reportage photo ci-dessous, les descentes dans lesquelles nous avons repéré des parties en fibrociment sont surlignées en rouge (ou montrées par des flèches).
